Restauro dell'architettura
Per un progetto di qualità

Raffaele Amore

Le capriate ed il cassettonato della chiesa napoletana di Santa Maria di Regina Coeli: un primo resoconto sugli studi in corso

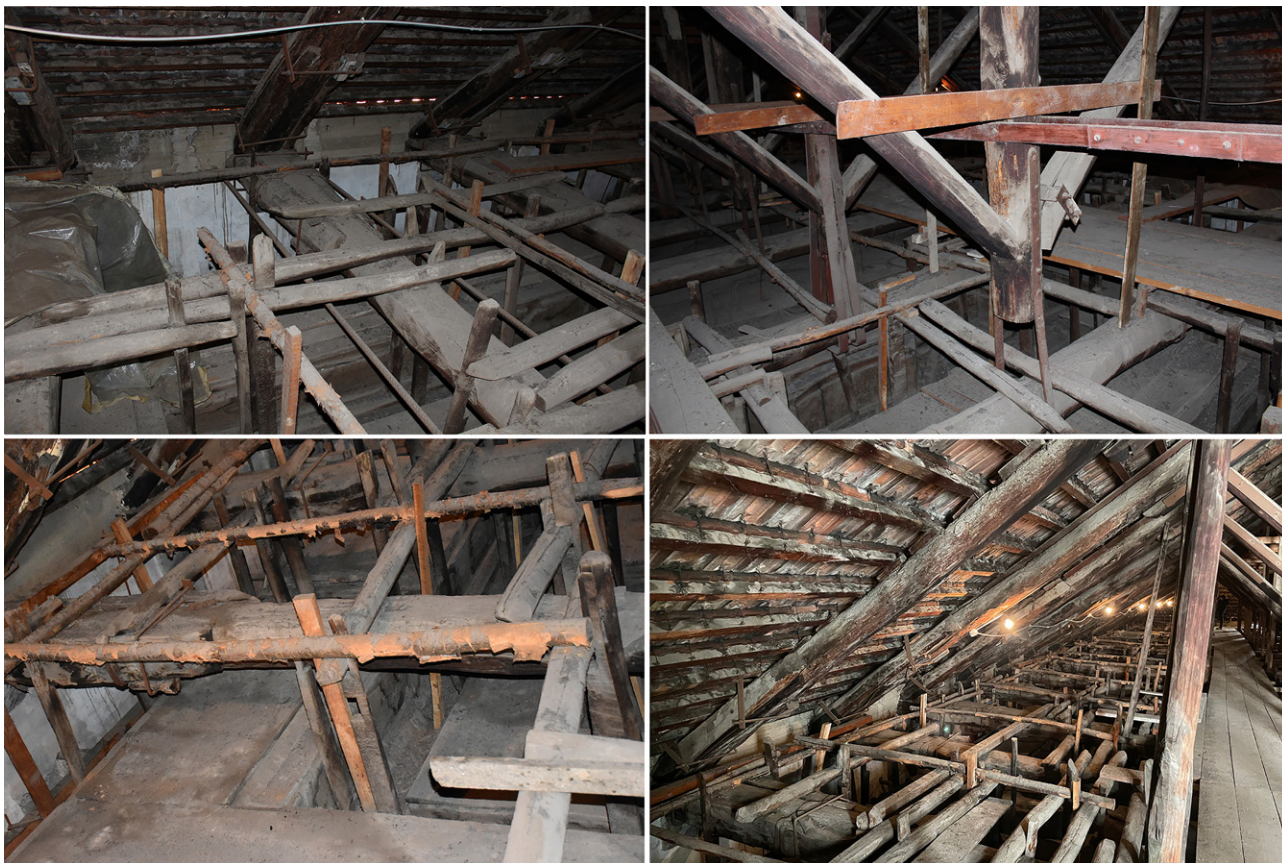
Fig. 1. Napoli, chiesa di Santa Maria di Regina Coeli, alcune immagini del locale sottotetto. Nella foto in alto a destra la fasciatura metallica che imbriglia longitudinalmente i monaci delle capriate; in quelle sotto, l'intricato sistema ligneo che regge il cassettonato (foto R. Amore 2023).

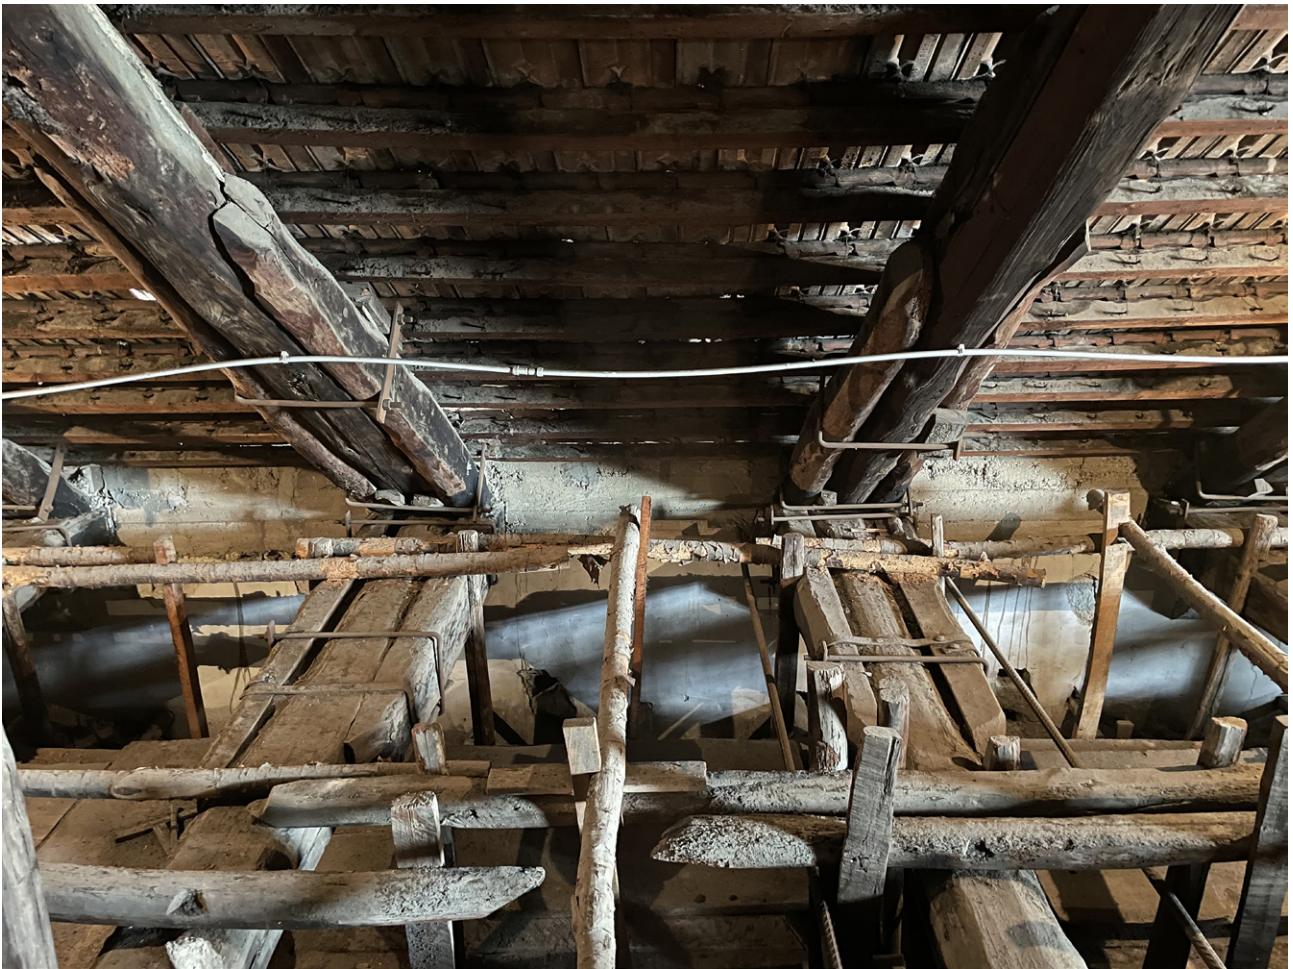
Fig. 2. Napoli, chiesa di Santa Maria di Regina Coeli, l'attacco di due delle diciassette capriate del sottotetto. In questa foto si possono notare molti degli interventi eseguiti nel corso dei lavori realizzati nel 1963. Il cordolo in c.a. che avvolge le teste dei puntoni e delle catene delle capriate; una delle quattro coppie di catene metalliche poste ai lati di quattro delle diciassette capriate; le staffature metalliche che legano insieme i 'mascellari di rinforzo' alle catene ed ai puntoni delle capriate. Alcuni dei correnti lignei a sezione quadrata che sorreggono il cassettonato, messi in opera ad integrazione o sostituzione di quelli esistenti costituiti da tronchetti semplicemente scortecciati (foto R. Amore 2023).

legno per l'ancoraggio del cassettonato alle catene delle capriate" (voce 35) e il restauro "dell'assito sovrastante il cassettonato di legno mediante la rimozione delle tavole in legno pioppo e la sostituzione di quelle deteriorate" (voce 36). In corso d'opera, oltre a quanto previsto in progetto, furono realizzati alcuni interventi aggiuntivi. In particolare, fu costruito un cordolo in c.a. sui muri longitudinali della chiesa nel quale furono 'annegate' le teste dei puntoni e delle catene; furono poste in opera n. 4 coppie di catene metalliche ai lati della prima, della quinta, della nona e della diciassettesima capriata (partendo dall'altare verso la facciata) e, ancora, una coppia di piastre metalliche che collegano longitudinalmente tutti i monaci delle capriate (Fig. 2).

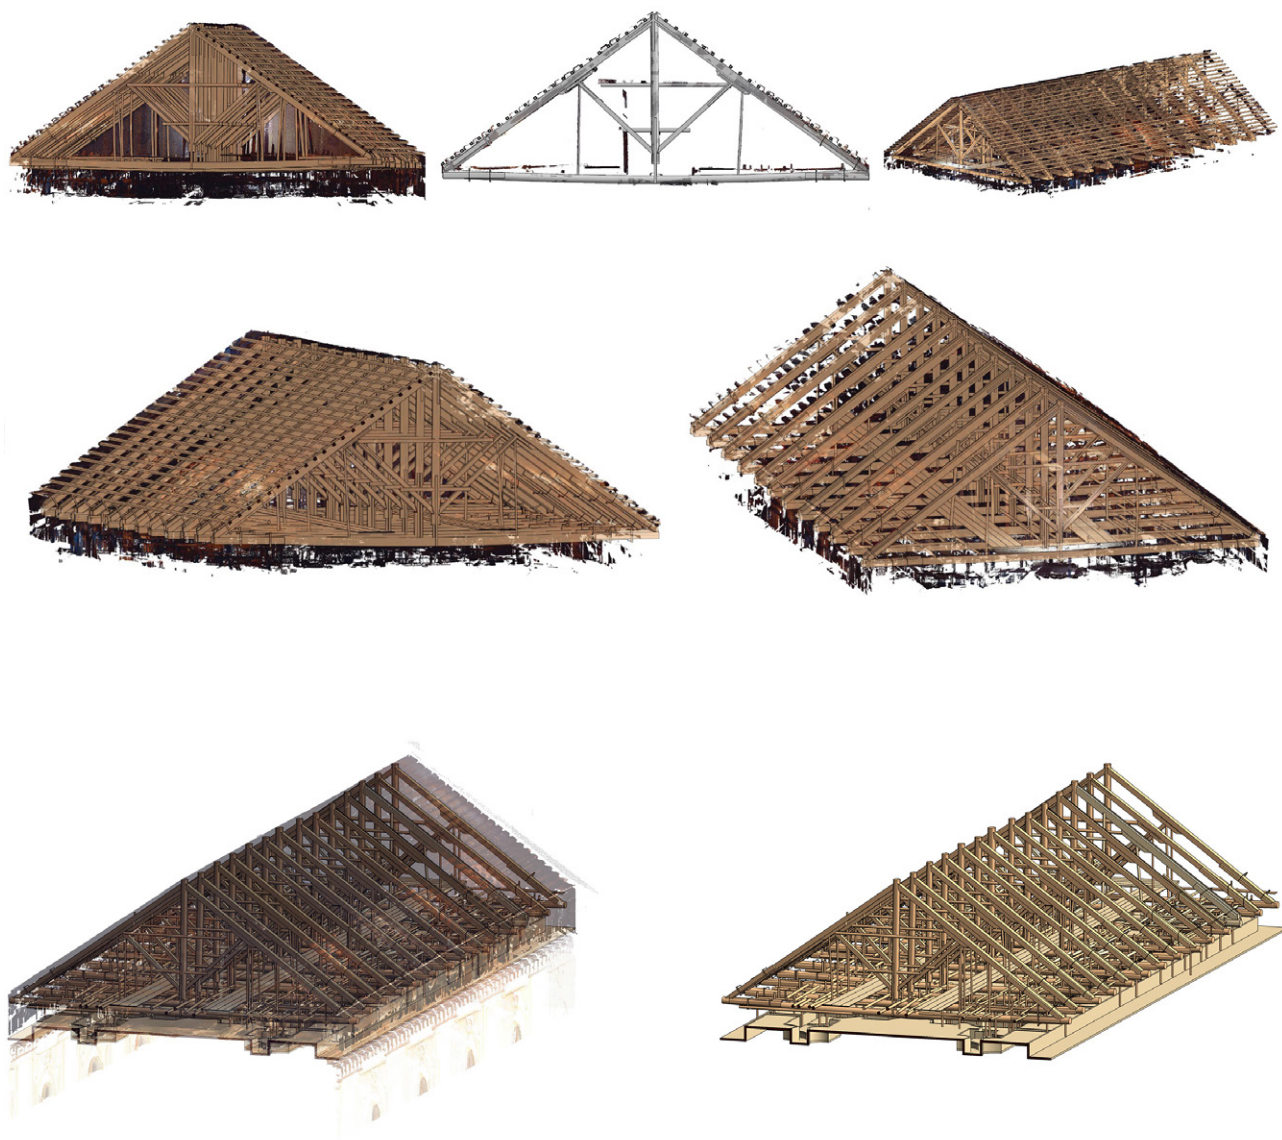
Fig. 3. Napoli, chiesa di Santa Maria di Regina Coeli, dalla nuvola dei punti al modello BIM. Alcune immagini elaborate con il software BIM Revit, relative alla costruzione del modello tridimensionale delle strutture di copertura a partire dalla nuvola dei punti. La tecnica utilizzata (dalla nuvola al BIM) ha consentito di restituire con un elevato grado di accuratezza l'intricato sistema costruttivo costituito dalle capriate e dal cassettonato ad esse sospeso (elab. R. Amore 2023).

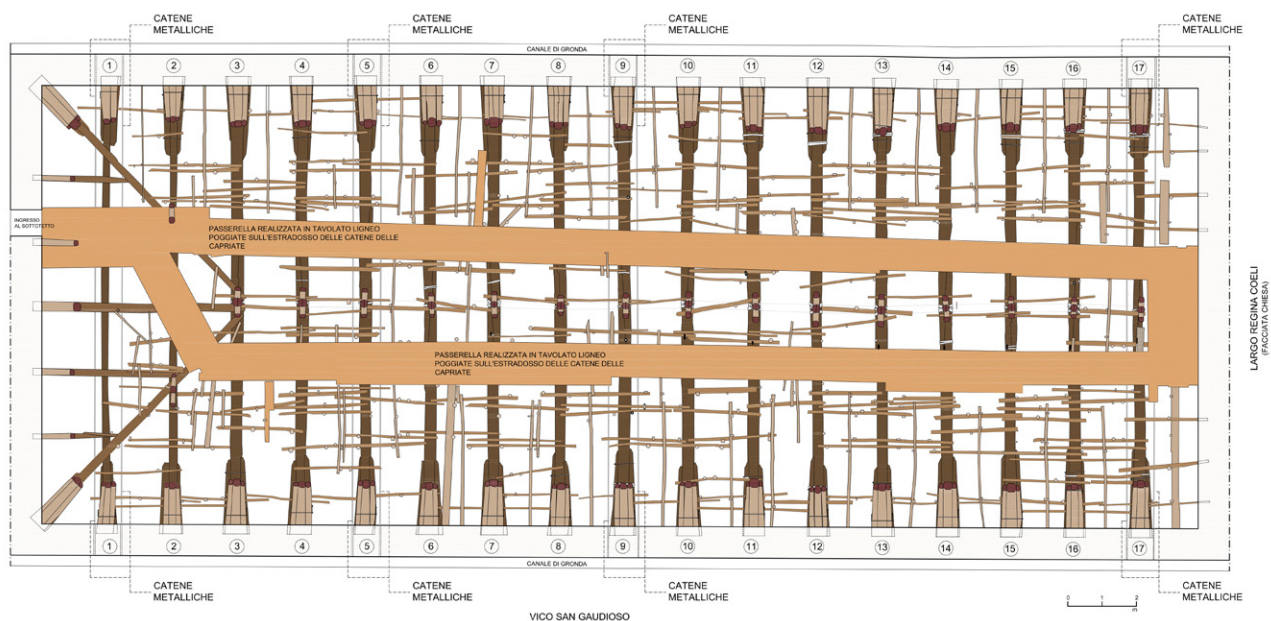
Fig. 4. Napoli, chiesa di Santa Maria di Regina Coeli, pianta del sottotetto con numerazione delle capriate (elab. R. Amore 2023).

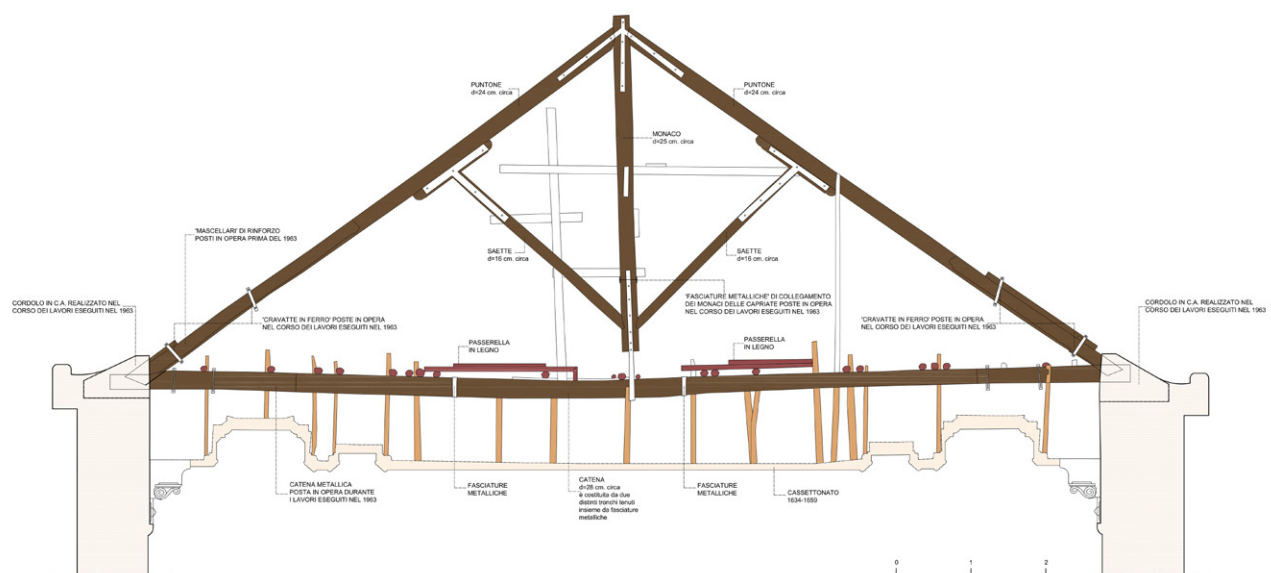
Fig. 5. Napoli, chiesa di Santa Maria di Regina Coeli, prospetto della capriata n. 5 vista dal lato della n. 6 (elab. R. Amore 2023).
